Élément technique	Sous-élément technique	Constat				
		Neuf <input checked="" type="checkbox"/>	Rénovation <input checked="" type="checkbox"/>	MI <input checked="" type="checkbox"/>	Collectif <input type="checkbox"/>	Tertiaire <input type="checkbox"/>
VMC SF VMC DF	<b>Bouches d'extraction</b>	La bouche d'extraction en cuisine n'est pas accessible.

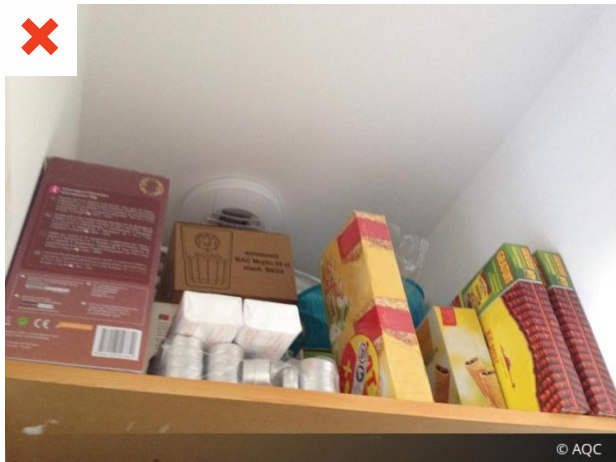
Une étagère sur laquelle sont disposés des produits d'entretien a été installée par l'utilisateur sous la bouche d'extraction d'air.

Manque d'explications auprès des usagers (livret de sensibilisation) lors de la phase réception du chantier ou absence de contrat de maintenance.

<b>Solutions correctives et / ou préventives</b>	<p><u>Correctif</u> : enlever l'étagère ou positionner des produits moins hauts ou déplacer la bouche à l'aide d'une trainasse sous réserve de calcul de perte de charge pour s'assurer que la pression à la bouche soit suffisante.</p> <p><u>Préventif</u> : sensibiliser les usagers concernant les spécificités de l'installation et les consignes d'utilisation : ne pas obstruer les entrées d'air et les bouches d'extraction, veiller à ce que les passages de transit restent dégagés (absence de moquette rapportée), etc.</p>
--	--
