Élément technique	Sous-élément technique	Constat				
		Neuf <input checked="" type="checkbox"/>	Rénovation <input checked="" type="checkbox"/>	MI <input checked="" type="checkbox"/>	Collectif <input checked="" type="checkbox"/>	Tertiaire <input type="checkbox"/>
VMC SF	Entrée d'air	L'entrée d'air dans le châssis de la menuiserie a été obstruée à l'aide d'un adhésif afin d'éviter des courants d'air gênants.

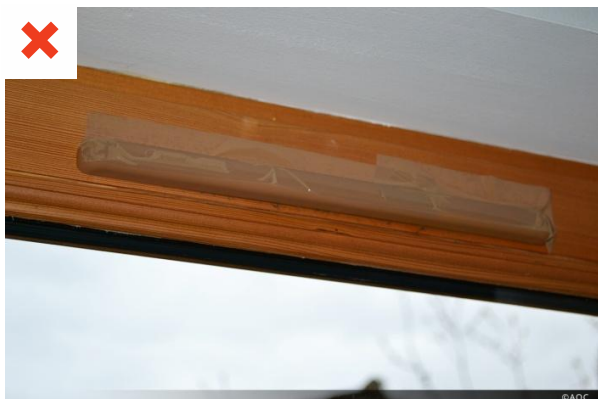
Les usagers ont volontairement obstrué l'entrée d'air dans le châssis de la menuiserie car celle-ci était orientée vers le bas.

Manque d'explications (livret de sensibilisation) auprès des usagers ou des occupants lors de la phase réception du chantier.

Solutions correctives et / ou préventives	<p>Enlever l'adhésif autour de l'entrée d'air et positionner cette dernière afin que le jet d'air soit dirigé vers le haut.</p> <p>L'installation des entrées d'air en partie haute avec jet d'air dirigé vers le haut est réputée satisfaisante pour éviter les courants d'air gênants.</p>
--	--

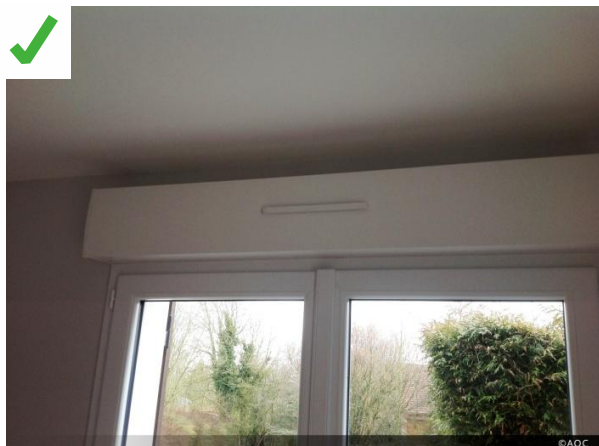
Photo ci-contre : l'entrée d'air suite au changement de menuiserie a été installée dans le coffre de volet roulant. L'air neuf est dirigé vers le haut évitant les courants d'air gênants.

L'admission d'air est correctement réalisée.
